MANIFESTAÇÕES PATOLÓGICAS EM AMBIENTE RESIDENCIAL: UM ESTUDO DE CASO

O objeto de estudo do presente trabalho consiste em um salão de festas, localizado junto de uma edificação residencial na Rua José Bonifácio, na região central do município de Palmeira das Missões, Rio Grande do Sul. Após o levantamento das dimensões internas do salão de festas, foi possível realizar o desenho da planta baixa da edificação e das vistas das paredes internas com o auxílio do software AutoCad.

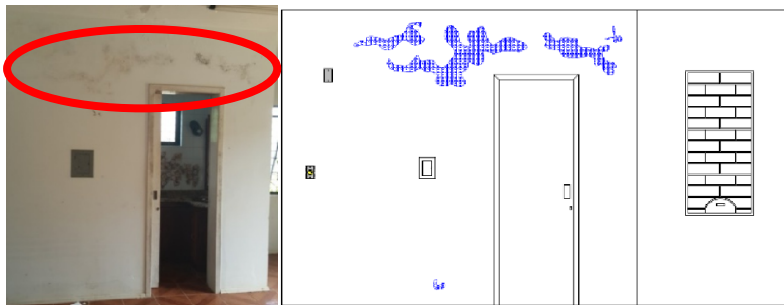
Figura 1 – Levantamento fotográfico e desenho gráfico da manifestação patológica

verificações foram realizadas especificamente na parede do banheiro, revelando que as patologias identificadas são classificadas como “adquiridas”, as quais surgem ao longo da vida útil da edificação e suas origens remontam à exposição ao meio onde estão inseridas. A Figura 01 demonstra o levantamento fotográfico e gráfico da patologia denominada de mofo.

O mofo consiste basicamente no surgimento de eflorescências nas paredes do banheiro. As ilustrações representadas junto da Figura 01 visam representar esta tipologia e baseiam-se na metodologia de “Mapa de Danos” – especificado junto da Figura 02. Esta sobreposição de elementos gráficos, tais como hachuras e cores, juntamente às simbologias e números, demonstram as informações referentes às características dos materiais, dos agentes e das causas que geraram a degradação.

A manifestação desta tipologia ocorre em ocasiões específicas. Neste caso, ocorreu devido ao fato de a orientação solar estar voltada a sul e por questões relativas à ventilação insuficiente do local. A parede realiza o fechamento do banheiro – local com considerável umidade. A umidade do local também pode ser oriunda da cobertura e/ou das fundações.

Há duas possíveis causas para esta manifestação: umidade por condensação ou umidade accidental. A primeira é consequência da grande umidade no ar e ocorre devido à redução da capacidade de absorção da umidade pelo ar, quando este é resfriado junto da parede e se precipita. Já a umidade accidental origina-se de falhas nos sistemas de tubulações (água pluvial ou potável e esgoto) e resulta em infiltrações, originando manchas nas paredes.

A solução adequada para esta manifestação deve seguir os seguintes passos: 1. Eliminar infiltrações e umidade com o uso de impermeabilizantes; 2. Umedecer a superfície; 3. Esfregar as paredes com uma esponja e detergente; 4. Lixar toda a áreas atingida; 5. Após a remoção do mofo, desinfetar a área com uma mistura de água e água sanitária; 6. Secar superfície por meio de ventiladores e/ou a ventilação natural; 7. Aplicar tinta com propriedades antimicrobianas; 8. Monitorar a área para prevenir novas ocorrências.
